Untersuchung der Wasserqualität von Krähenteich und Mühlenteich in Lübeck

Auswertung der Messprogramme 2021

Prof. Dr. Christoph Külls

LaHy 2021-01

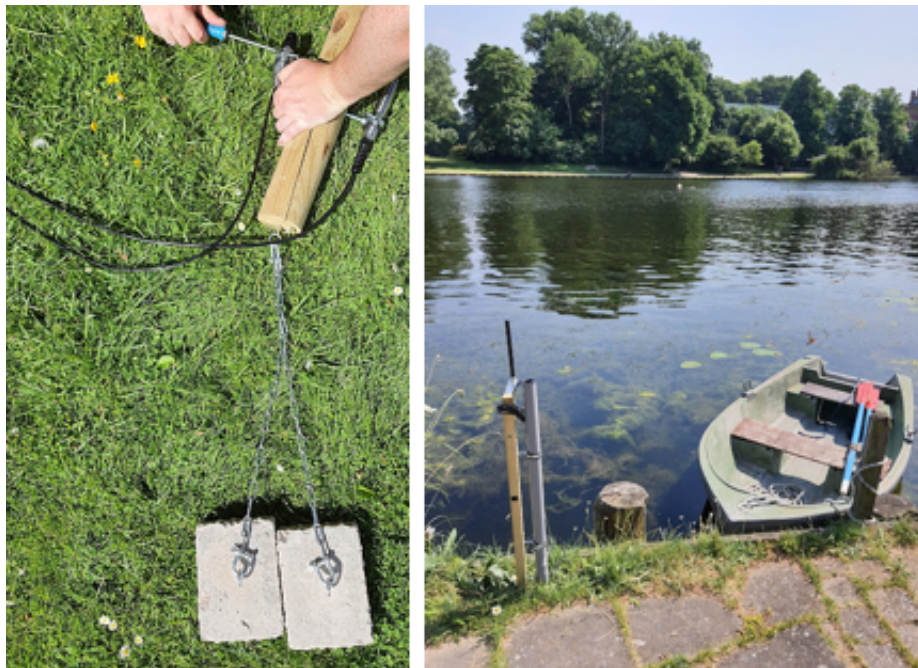
Abbildung 5.1: Sensoren im Krähenteich (links) und im Mühlenteich (rechts) von Juni bis August 2021

Die Sensoren waren zunächst noch am Ufer installiert und wurden ab August auf verankerte Schwimmbojen übertragen. Das erste provisorische System wurde installiert, da die Schwimmbojen noch nicht einsatzbereit waren. Dafür wurden Gewichte (Betonsteine) verwendet, die über eine Kette mit einem Auftriebskörper verbunden waren. An den Auftriebskörpern waren die Sensoren für Temperatur, Sauerstoffkonzentration und -sättigung und Wasserstand befestigt. Der Vorteil dieses Systems lag darin, dass damit auch der Wasserstand erfasst wurde. Der Nachteil lag darin, dass bei Schwankungen des Wasserstandes sich die Tiefe der Messung änderte. Obwohl eine Installationstiefe von ca. 50 cm unter der Wasseroberfläche geplant war, lagen die Sensoren im Krähenteich bei ca. 55 cm, im Mühlenteich lagen die Sensoren etwas tiefer bei ca. 75 cm.

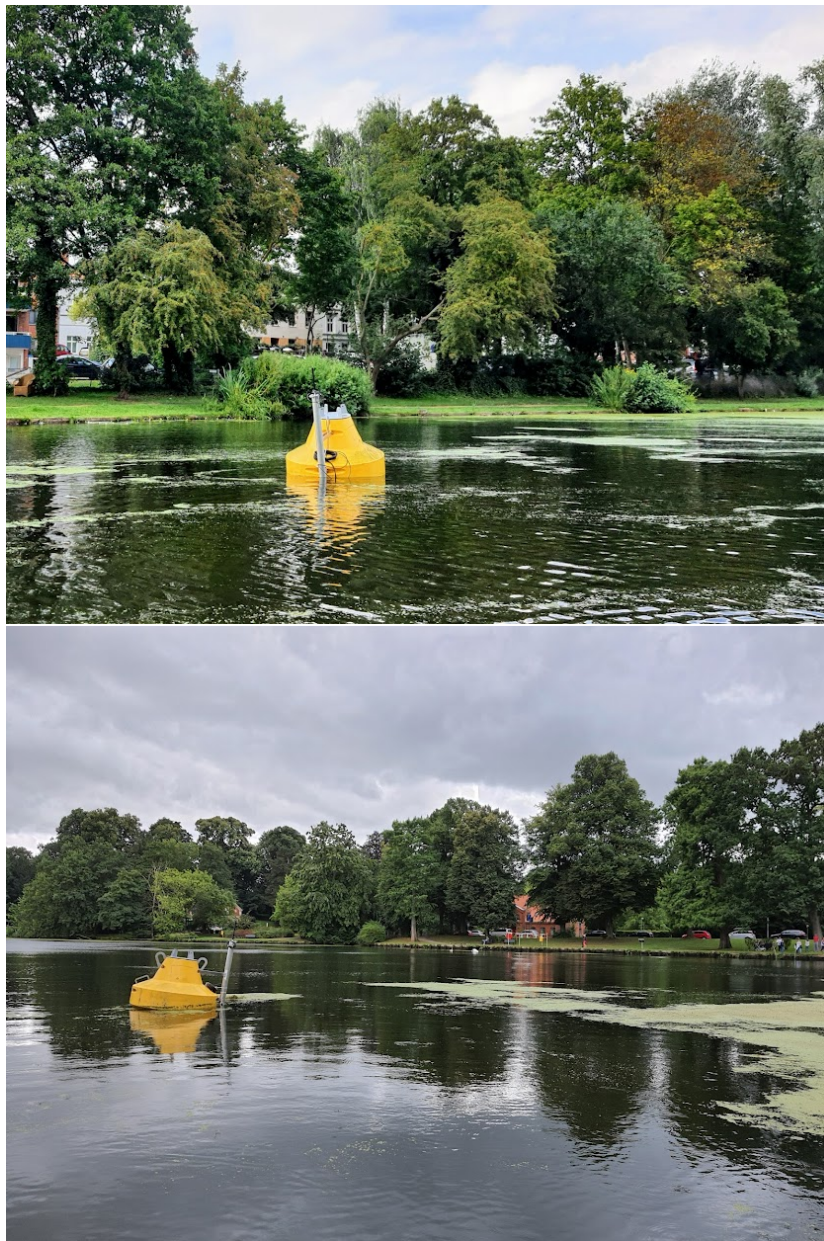
Abbildung 5.2: Sensoren im Krähenteich (links) und im Mühlenteich (rechts) ab August 2021

Ab August 2021 waren die von der Lübeck Port Authority zur Verfügung gestellten Bojen einsatzbereit. Die Sensoren wurden auf die Bojen übertragen. Damit war eine konstante Messtiefe von ca. 50 cm Tiefe gegeben, allerdings konnte nun der Wasserstand nicht mehr erfasst werden, da die Bojen sich mit dem Wasserstand bewegen.

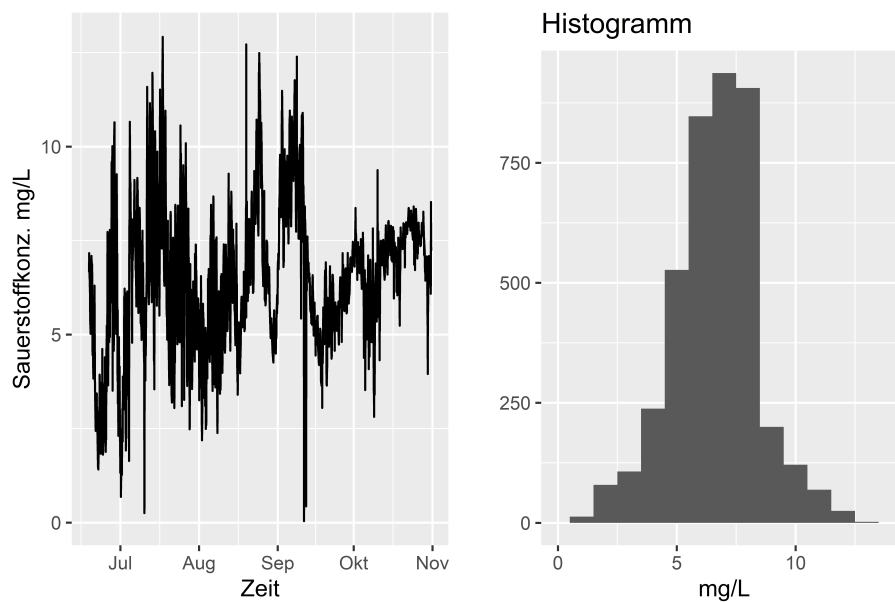
Abbildung 5.3: Zeitreihe der Sauerstoffkonzentrationen im Krähenteich vom 4. Juni bis zum 31.10. 2021

Die Sensoren zeichneten die Sauerstoffkonzentrationen stündlich vom 18. Juni 2021 bis zum 31.10. 2021 im Krähenteich (siehe Abb. 5.3) und im Mühlenteich (siehe auch Abb. 5.7). Die Sonden wurden alle zwei Wochen gewartet. Insgesamt hat das Monitoringsystem zuverlässig gearbeitet und kann auch als Warnsystem verwendet werden. Die Daten werden automatisch auf einen Server übertragen und stehen der Stadt Lübeck und der Lübeck Port Authority zur Einsicht zur Verfügung. Warnmeldungen werden bei weniger als 2.5 mg/L gelöstem Sauerstoff ausgelöst.

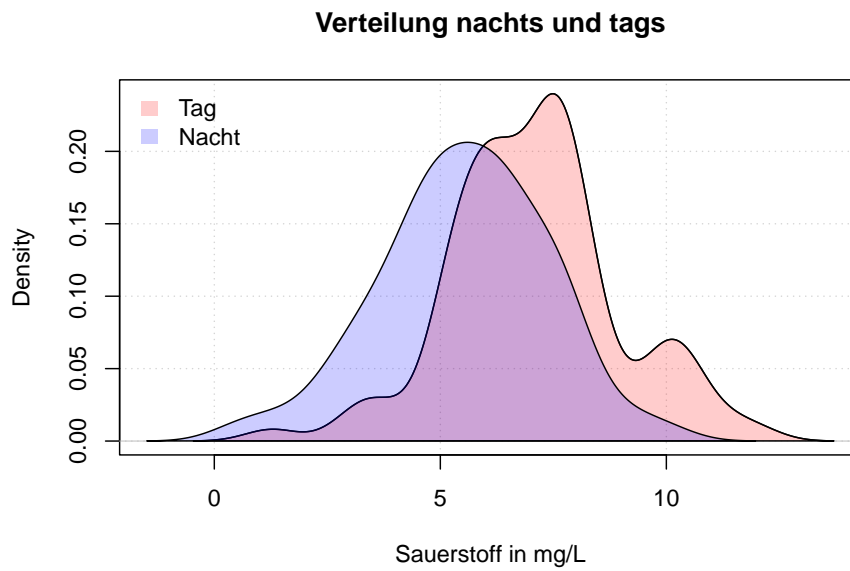
Abbildung 5.6: Vergleich der Sauerstoffkonzentrationen im Krähenteich in den frühen Morgenstunden (6 Uhr) und nachmittags (14 Uhr)

Die Sauerstoffkonzentrationen tags und nachts unterscheiden sich deutlich (Abb. 5.6). Werden von allen Messtagen jeweils die Werte um 6:00 morgens und um 14:00 nachmittags verglichen, so zeigt sich in den Häufigkeitsverteilungen der Unterschied zwischen den Minima und Maxima des Tagesganges.

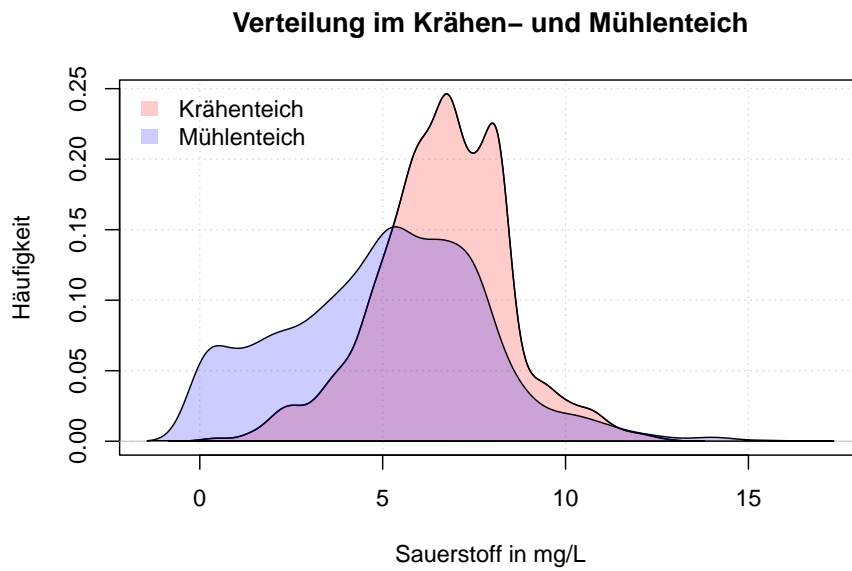
Abbildung 5.10: Vergleich der Sauerstoffkonzentrationen im Krähenteich und im Mühlenteich

Der statistische Vergleich der Sauerstoffkonzentrationen im Krähen- und Mühlenteich zeigt, dass der Mühlenteich deutlich geringere Sauerstoffkonzentratio-

nen aufweist. Dafür wurde eine Häufigkeitsverteilung der Sauerstoffkonzentrationen erstellt, die über die täglichen, episodischen und saisonalen Schwankungen mittelt und den zentralen Wert und die Streuung zeigt (Abb. 5.10).

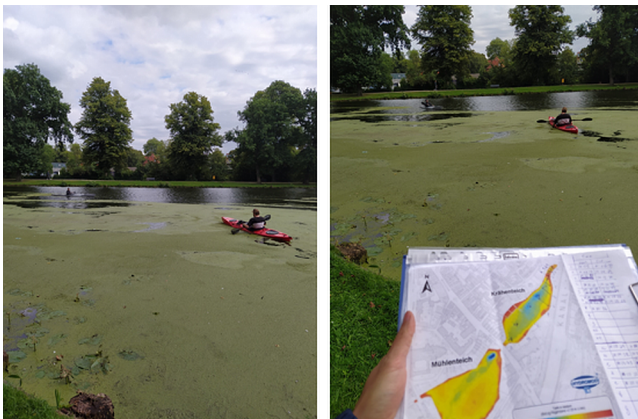
Abbildung 5.22: Intensivkampagne in Krähenteich und Mühlenteich am 19. August 2021

Die Intensivkampagne wurde am 19. August ganztägig im Krähenteich und Mühlenteich mit 2 Kajaks durchgeführt (Abb. 5.22). Auf beiden Kajaks waren Messgeräte für Sauerstoff und Temperatur installiert. Mit den Kajaks wurden Querprofile über den Krähen- und Mühlenteich sowie Tiefenprofile von Temperatur und Sauerstoffkonzentration gemessen.

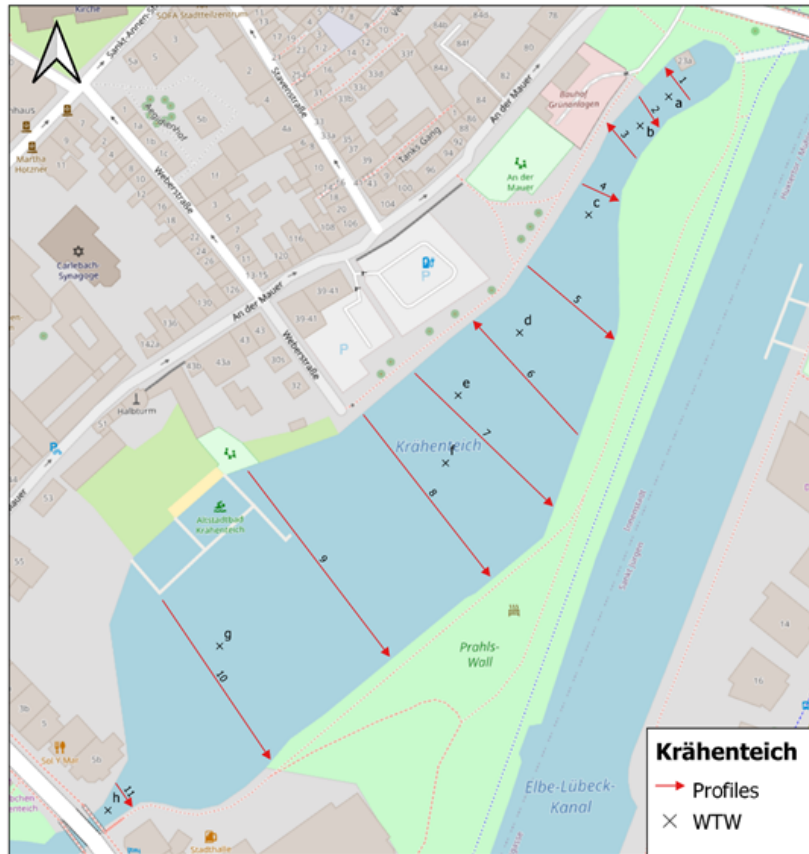
Abbildung 5.23: Intensivkampagne in Krähenteich und Mühlenteich am 19. August 2021, Messprofile Krähenteich

Die gemessenen Profile im Krähenteich werden in Abb. 5.23) gezeigt. Es wurden zwischen 14:05 und 15:06 insgesamt 10 Profile gemessen. Die Messung erfolgt mit einem Sauerstoffsensoren von WTW direkt vom Kajak aus. Dabei wurde der Sensor ins Wasser abgesenkt und die Messung durchgeführt.

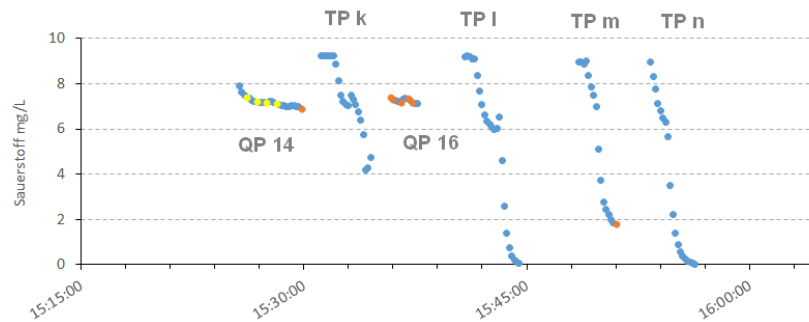
Abbildung 5.26: Intensivkampagne in Krähenteich und Mühlenteich am 19. August 2021, Daten der Messprofile im Mühlenteich

Die Querprofile (QP14 und QP16) zeigten eine geringe Variabilität der Sauerstoffwerte über ein Querprofil, Abb. 5.26. Die Messwerte in Profil 14 reichten von 8 bis 6.5 mg/L, höhere Werte wurden dabei im Bereich der stärksten Verkräutung am Anfang des Profils (in Fahrtrichtung des Kajaks) am westlichen Ufer gemessen. Am Profil 16 wurde ein ähnlicher Wert über das gesamte Profil in der oberen Wasserschicht von ca. 7 mg/L gemessen.
